🏠 專案編號 範例報告

🏠 專案地址 新北市三重區

🏠 檢驗概述 共檢測231項，正常率為77.9%，其中51項異常。

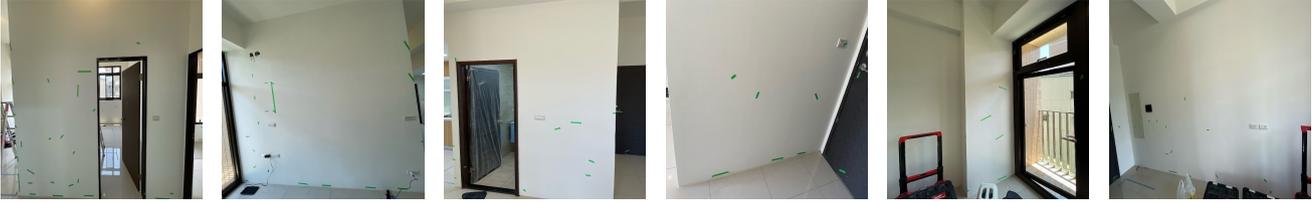
2	客廳	壁面油漆施工檢測	多處油漆不平整/裂痕

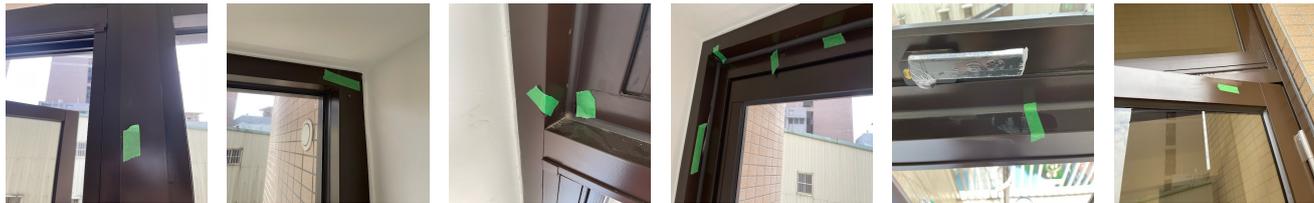
7	客廳	全室窗框外觀完整性檢測	多處撞刮傷/工程髒汙

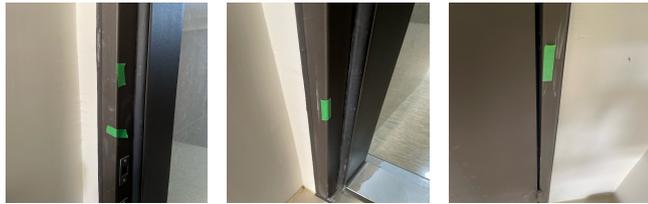
8	客廳	全室門框外觀完整性檢測	多處撞刮傷/工程髒汙/色差

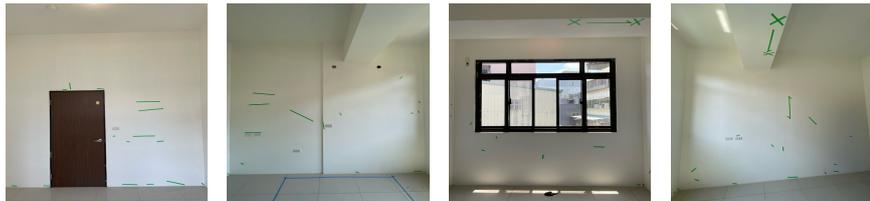
12	主臥	壁面油漆施工檢測	多處油漆不平整/裂痕

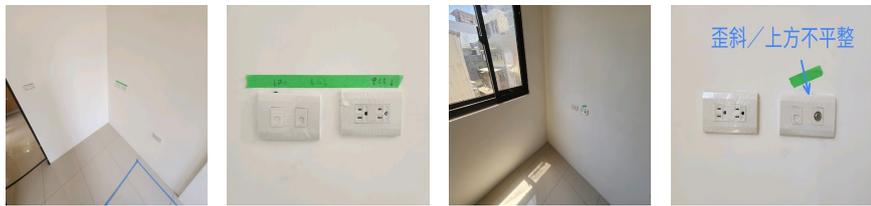
No	區域	檢測項目	缺失說明
15	主臥	插座功能/位置/高度/數量檢測	插座歪斜/左右高度不一致,密合度不佳/周邊破口

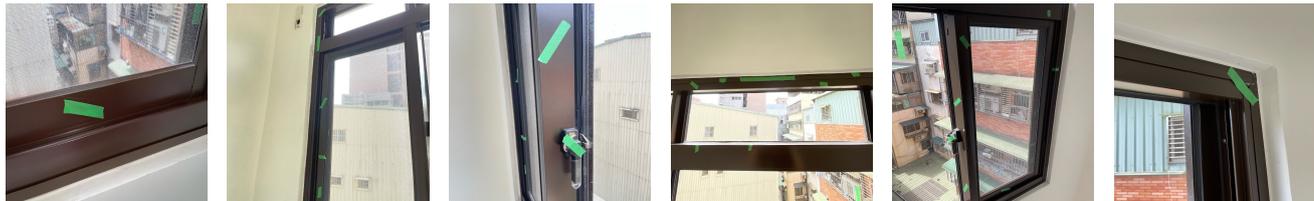
17	主臥	全室窗框外觀完整性檢測	兩處拼接處溢膠 多處撞刮傷/工程髒汙

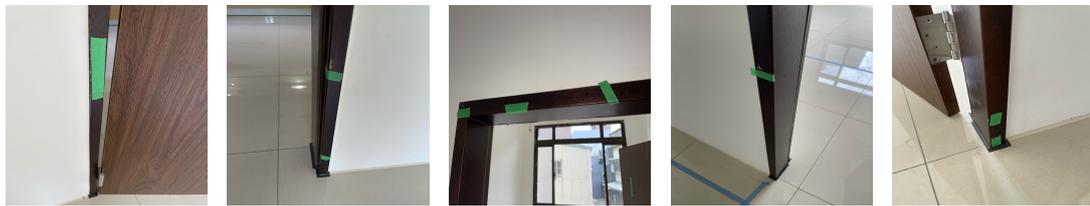
No	區域	檢測項目	缺失說明
20	主臥	全室門框外觀完整性檢測	多處撞刮傷/工程髒汙/色差

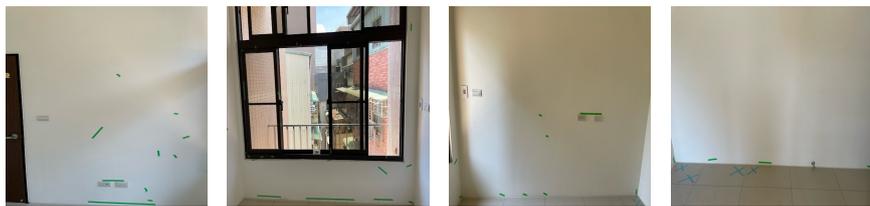
21	次臥1	壁面油漆施工檢測	多處油漆不平整/裂痕

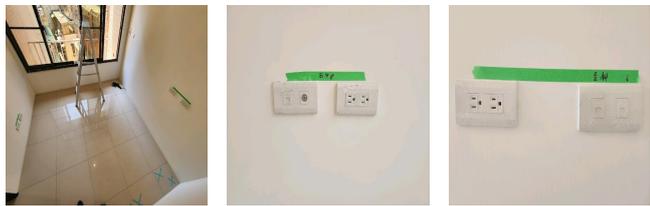
No	區域	檢測項目	缺失說明
25	次臥1	插座功能/位置/高度/數量檢測	插座歪斜/左右高度不一致

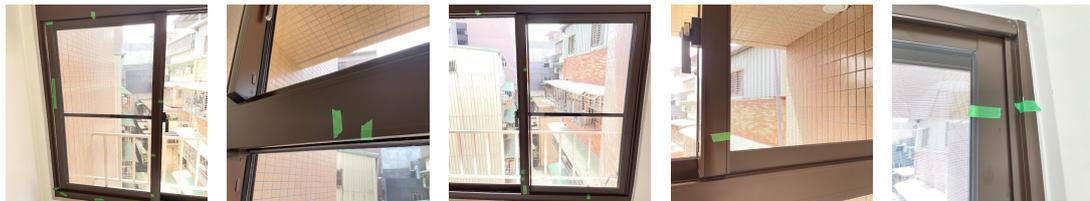
28	次臥1	全室窗框外觀完整性檢測	多處撞刮傷/工程髒汙

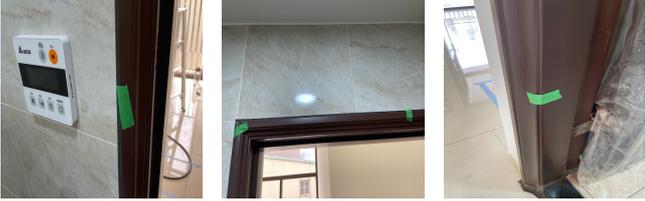
No	區域	檢測項目	缺失說明
35	主衛	全室門框外觀完整性檢測	多處撞刮傷/工程髒汙/色差

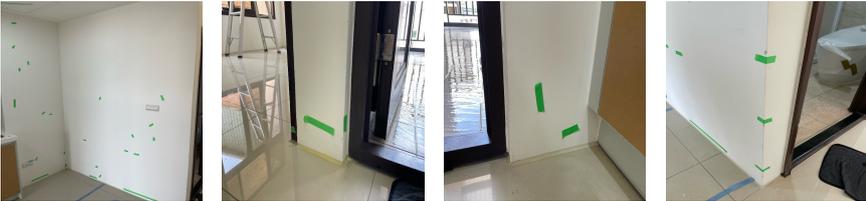
36	廚房	壁面完整性外觀檢測	多處工程髒汙/油漆不平整/裂痕

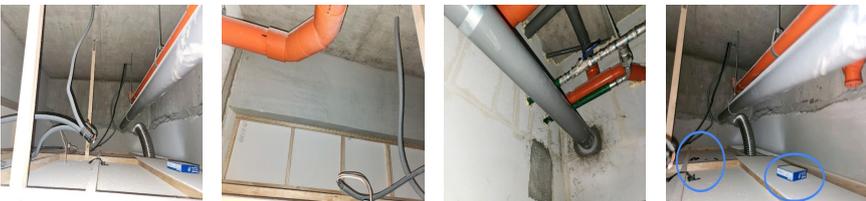
39	廚房	廚房管道間檢測	工程垃圾未清除

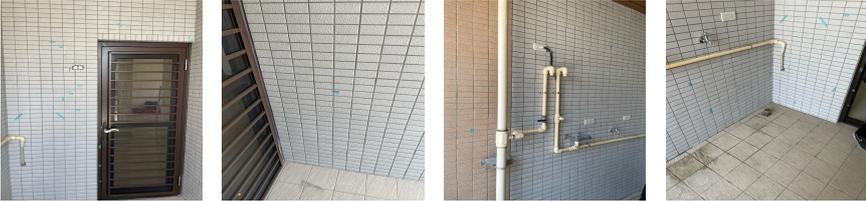
41	工作陽台	壁磚完整性外觀檢測	多處填縫缺損/不平整

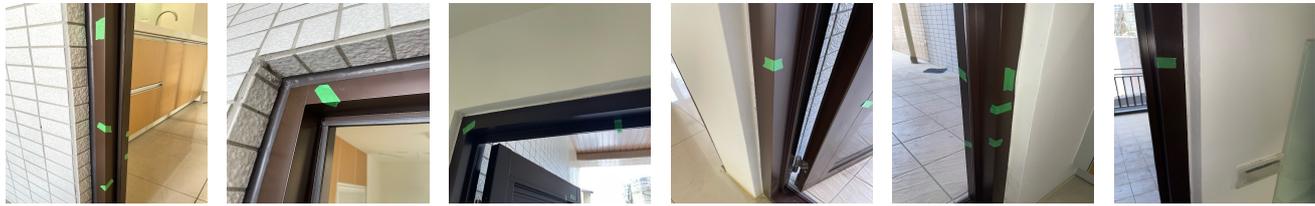
No	區域	檢測項目	缺失說明
45	工作陽台	全室門框外觀完整性檢測	多處撞刮傷/工程髒汙/色差

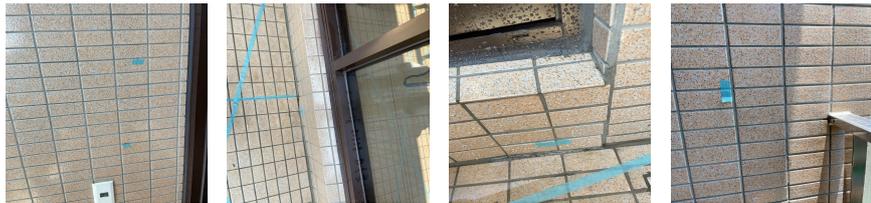
47	景觀陽台	壁磚完整性外觀檢測	一處磁磚不平整 多處填縫缺損/不平整

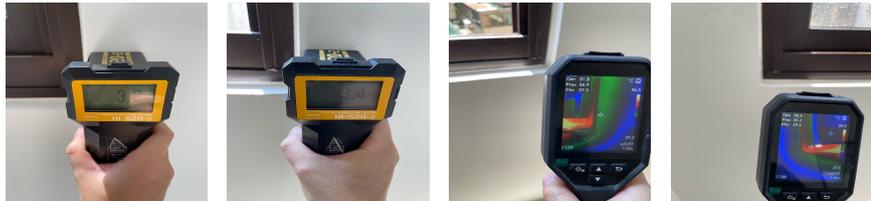
13	主臥	窗框角隅滲漏水檢測	測前含水率3.3%，測後含水率3.4%

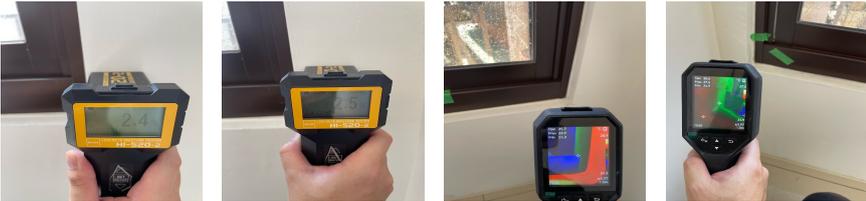
17	次臥1	窗框角隅滲漏水檢測	測前含水率2.4%，測後含水率2.5%
